HAMBURGER FEUERWEHR- HISTORIKER E. V.

Sylvester 1989 - Feuer Alsterarkaden

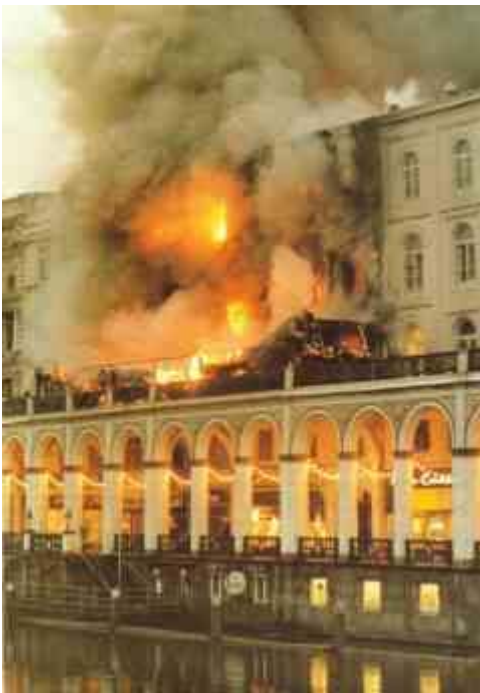
Das Restaurant über den Alsterarkaden brennt in voller Ausdehnung mit Brandausbreitung in das 2. und 3. Obergeschoß

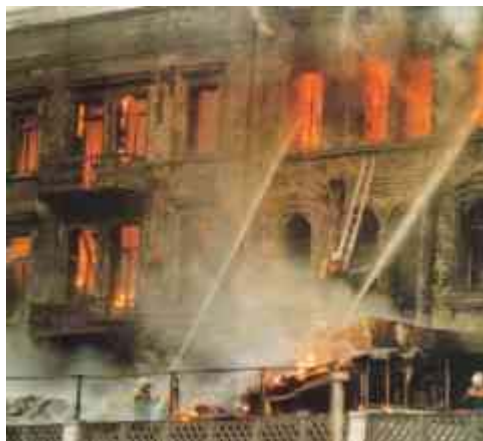
Die Brandbekämpfung von der niedergebrannten Veranda des Restaurants gestaltete sich schwierig
